# Eindverslag archeologisch onderzoek

Tielt-Winge – Stenen Huis

**Johan Claeys**

2024

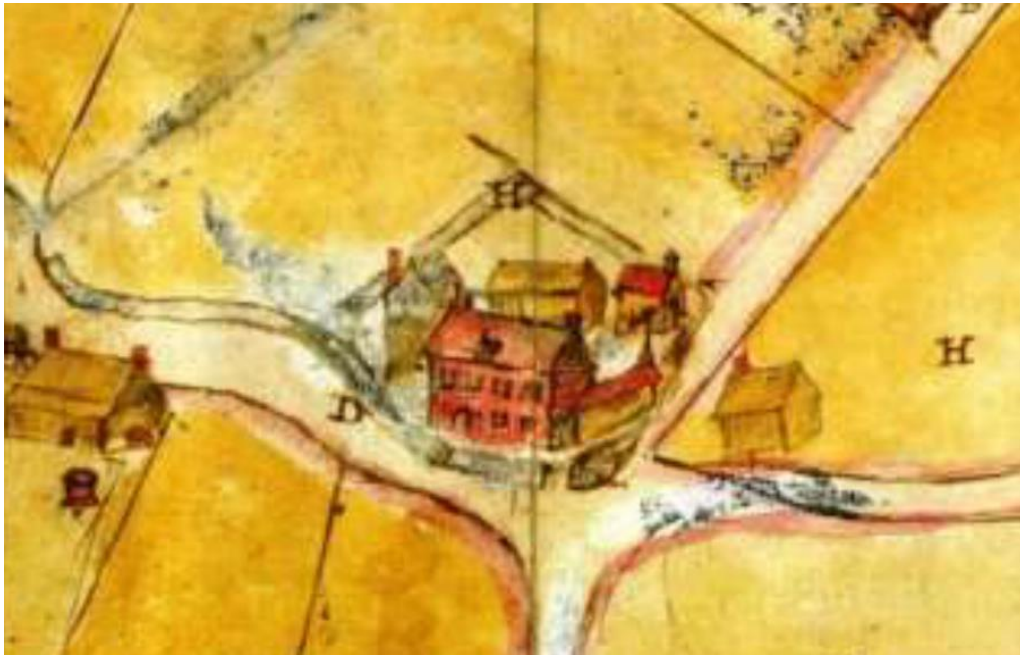
*Figuur 14. Het Stenen Huis zoals afgebeeld op een Tiendenkaart uit 1717 (Defille e.a. 2019, 9, zie Bijlage 6).*

Op een tiendenkaart van 1717 is het Stenen huis voorgesteld als een omgracht complex met woonhuis, een viertal bijgebouwen en een waterput met hefboom (Figuur 14). Het bakstenen woonhuis valt op deze kaart met zijn rode kleur sterk op ten opzichte van de bijgebouwen, maar ook ten opzichte van omliggende woningen. Niet toevallig was dit voor de regio één van de eerste (bak)stenen woningen. Het rode ingekleurde dak verwijst wellicht naar het gebruik van tichelen, waarvan er een paar teruggevonden zijn in de kelder. Ook was het woonhuis toen mogelijk hoger en beschikte het over een thans verdwenen dakkapel (Defiliet e.a. 2019, 9-10). De overige bijgebouwen waren dus in andere materialen opgetrokken. De op de Tiendenkaart gebruikte kleuren lijken onder meer houtbouw en lemen vakwerkbouw te suggereren.

Op de Tiendenkaart is de walgracht duidelijk getekend. Deze start rechts voor het gebouw en loopt door tot aan de wegsplitsing met de Horenweg. De achterliggende walgracht had een brug naar de achterliggende grond (onder de vochtsaantasting). En liep in zuidelijke richting om dan in te snijden naar het westen.

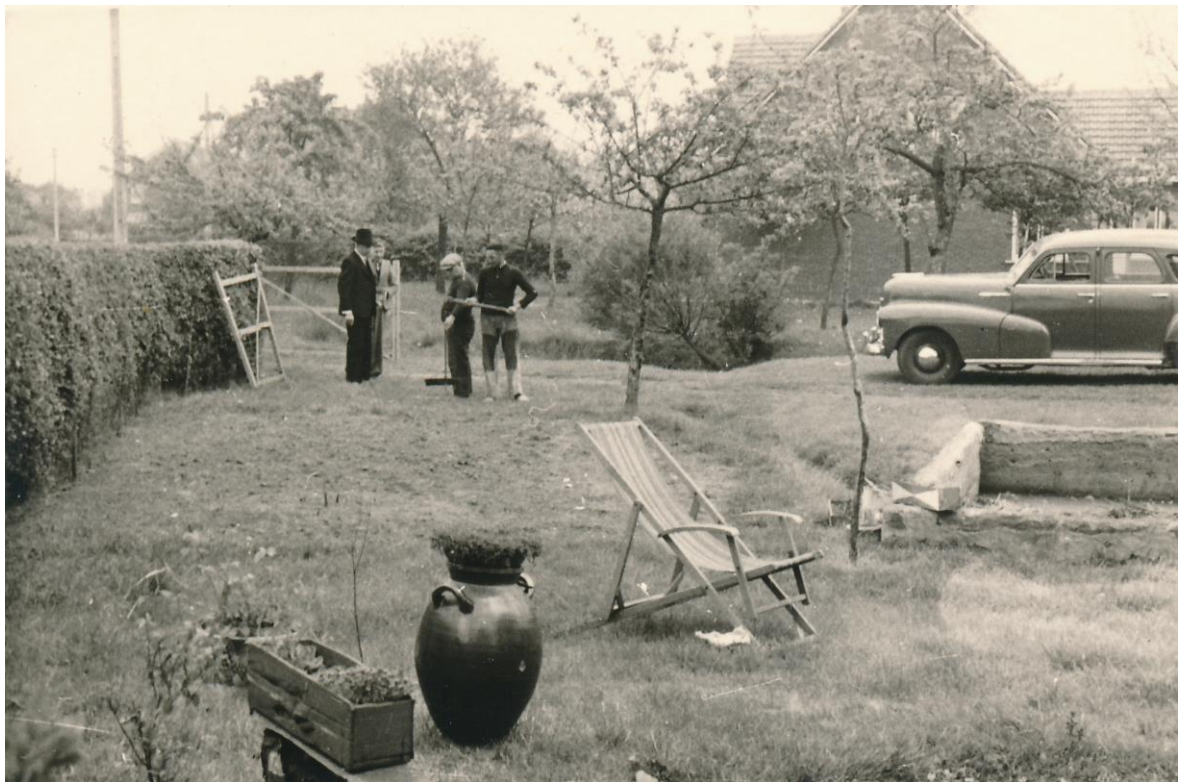
*Figuur 22. Zicht op een deel van de tuin ten noorden van het Stenen Huis (midden 20<sup>e</sup> eeuw). Rechts op de afbeelding is de beerput te herkennen die ook opgepikt werd tijdens het geofysische onderzoek (zie Hfdst. 4 en Bijlage 5).*

De kadasterleggers van het Steene Huis uit 1909 (Figuur 21) toont een aanpassing van de layout van de bijgebouwen, wat wellicht gepaard ging met de afbraak van de toenmalige slaapvleugel en de constructie van een nieuwe stal. Onder meer de aanleg van de beerbak (Figuur 22) en het kasseipad (zie § 3.3.2.5) kan ook uit deze periode dateren.

Het bestaan van dit pad was niet geweten, maar navraag bij de oudst nog levende oud-bewoners van het pand wees uit dat dit pad zeker tot halverwege de 20<sup>e</sup> eeuw dienst had gedaan. Wellicht leidde het tot een mestput/beerbak die zich dicht bij de huidige oprit tot het perceel bevond en die ook opgepikt werd bij de geofysische survey (zie Figuur 22, Hfdst. 4 en Bijlage 5). Aangezien dit pad goed bewaard is, willen de

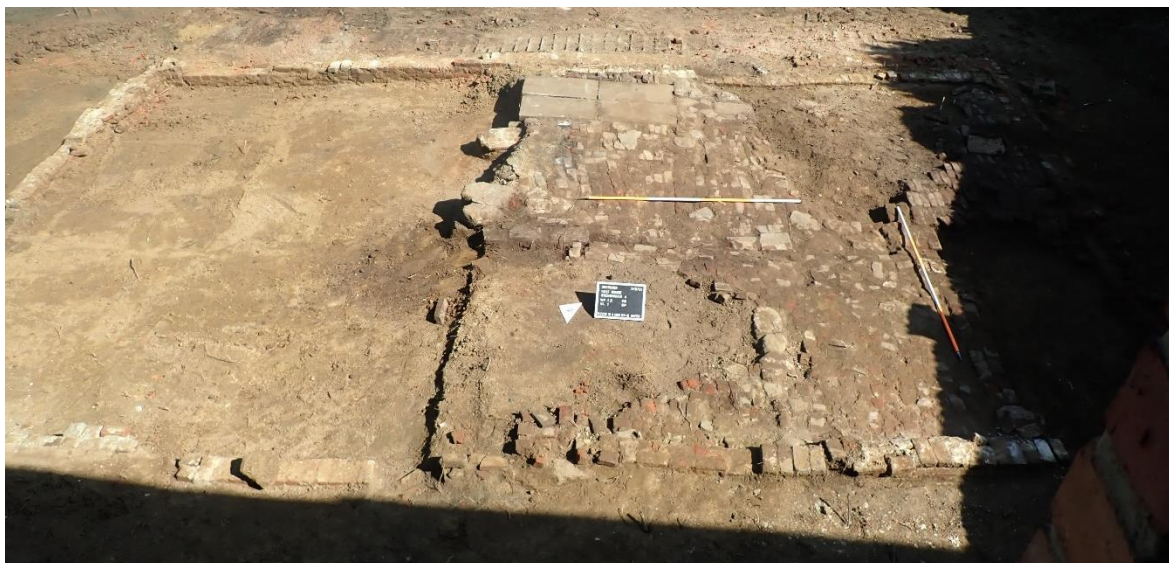
*Figuur 27. Overzichtsfoto van vlak 1; zicht vanuit het westen (eerste verdieping Stenen Huis). De zichtbare structuren betreffen restanten van de stal. De vloer was het deel waar de koeien stonden; het onverharde deel was voor de paarden. Een niet-gefundeerd muurtje (hier reeds verwijderd) scheidde de koeienstal van de paardenstal. De muur onderaan de afbeelding betrof eveneens een niet-gefundeerde scheidsmuur, die het feitelijke stalgedeelte afscheidde van een aantal kleinere ruimtes.*

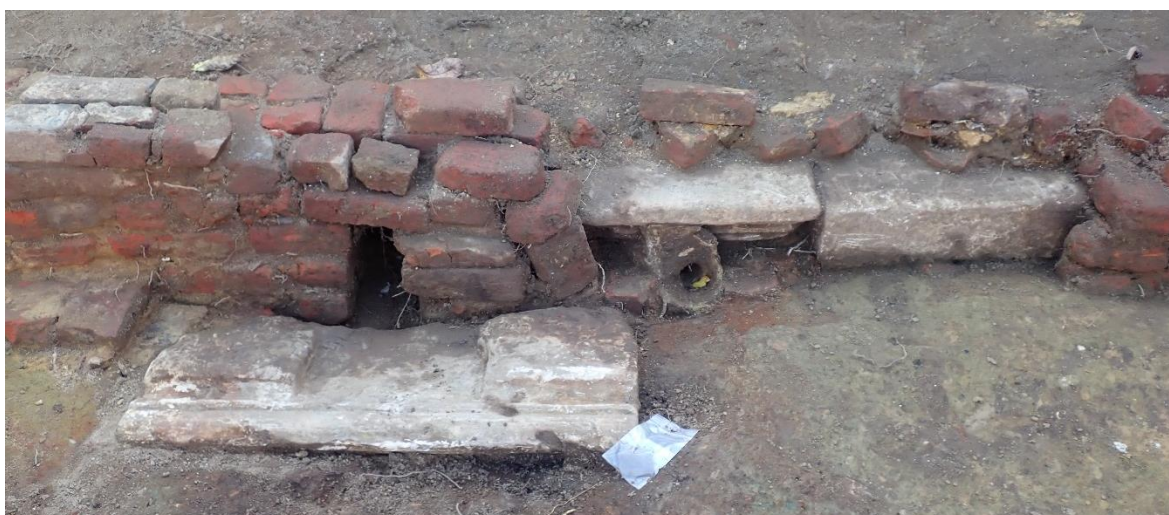
*Figuur 28. Rechthoekig gat in de zuidmuur (S3) van de stal, waardoor de ontlasting van de koeien kon worden afgevoerd. Een kleiner, rond gat rechts daarvan betrof een latere interventie (moderne cement), mogelijk voor de aanvoer van water om de vloer schoon te vegen. Voor de drempel en het eindpunt van de goot werden stukken bewerkte natuursteen van wellicht ter plaatse afgebroken structuren hergebruikt.*

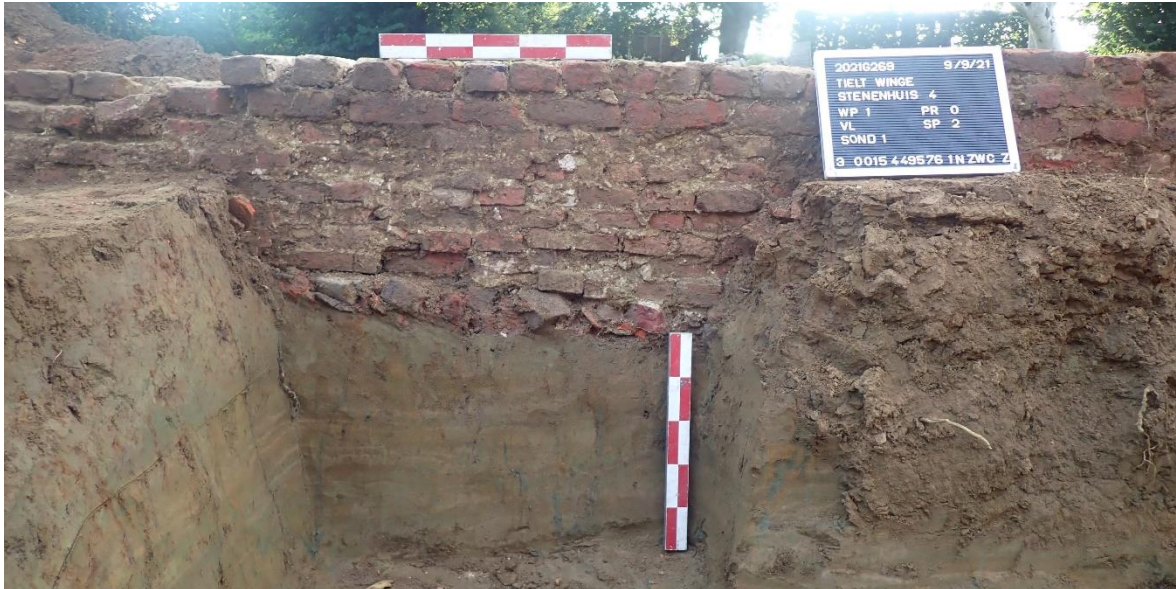
*Figuur 29. Fundering (S19) van de oostmuur (S2) van de stal; zicht vanuit het westen.*

De fundering S29 van de zuidmuur S3 wijkt daar sterk van af. Deze fundering maakt gebruik van gele, sterk zandige kalkmortel, springt uit ten opzichte van het opstaande muurwerk en maakt ook gebruik van grote stukken (onbewerkte) natuursteen. De bakstenen zijn alle roodkleurig en van het formaat 21/22 x 9/10 x 5/6 cm. Het gaat hier om het hergebruik van een oudere fundering, wellicht van de voormalige zuidmuur van de slaapvleugel van de afspanning. Op de hoek tussen de fundering van de oude zuidmuur en die van de oostmuur van de 'nieuwe' stal is ook duidelijk te zien dat de originele fundering, die naar verwachting nog verder doorloopt ten oosten van de werkput, deels is uitgehold om de nieuwe muur te incorporeren. De oostmuur S2 en noordmuur S1 maken wel deels gebruik van gerecupereerde bakstenen, maar niet van een bestaande fundering.

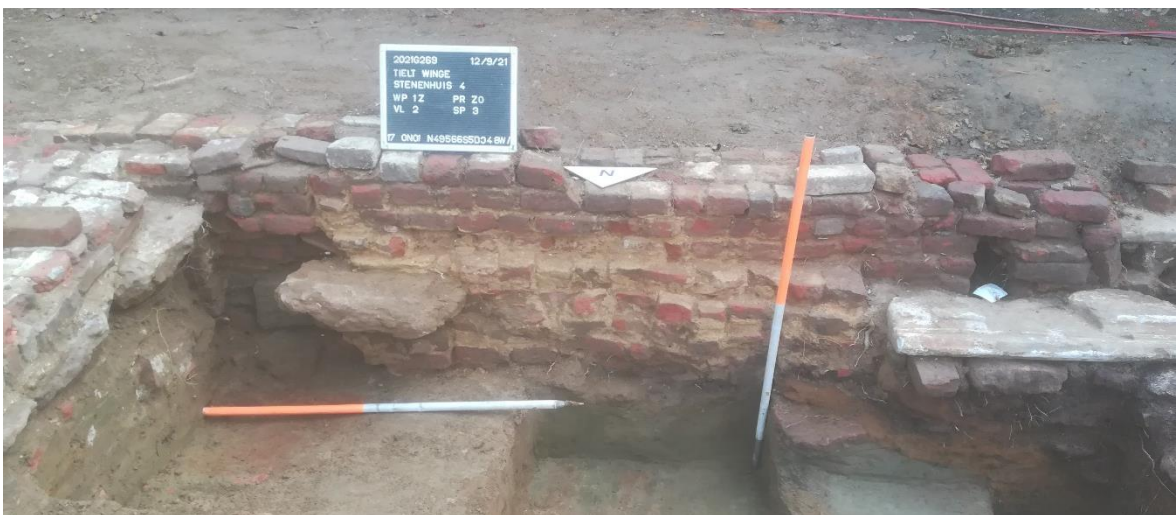
*Figuur 30. Profielpit PP4 werd gegraven in de zuidoostelijke hoek van de stal. We zien de westmuur (S3) van de stal, die gebruik maakt van een oudere fundering (S29) met gele mortel. De uitholling was wellicht het resultaat van het proberen incorporeren van de 'nieuwe' oostmuur (links) in een bestaande structuur.*

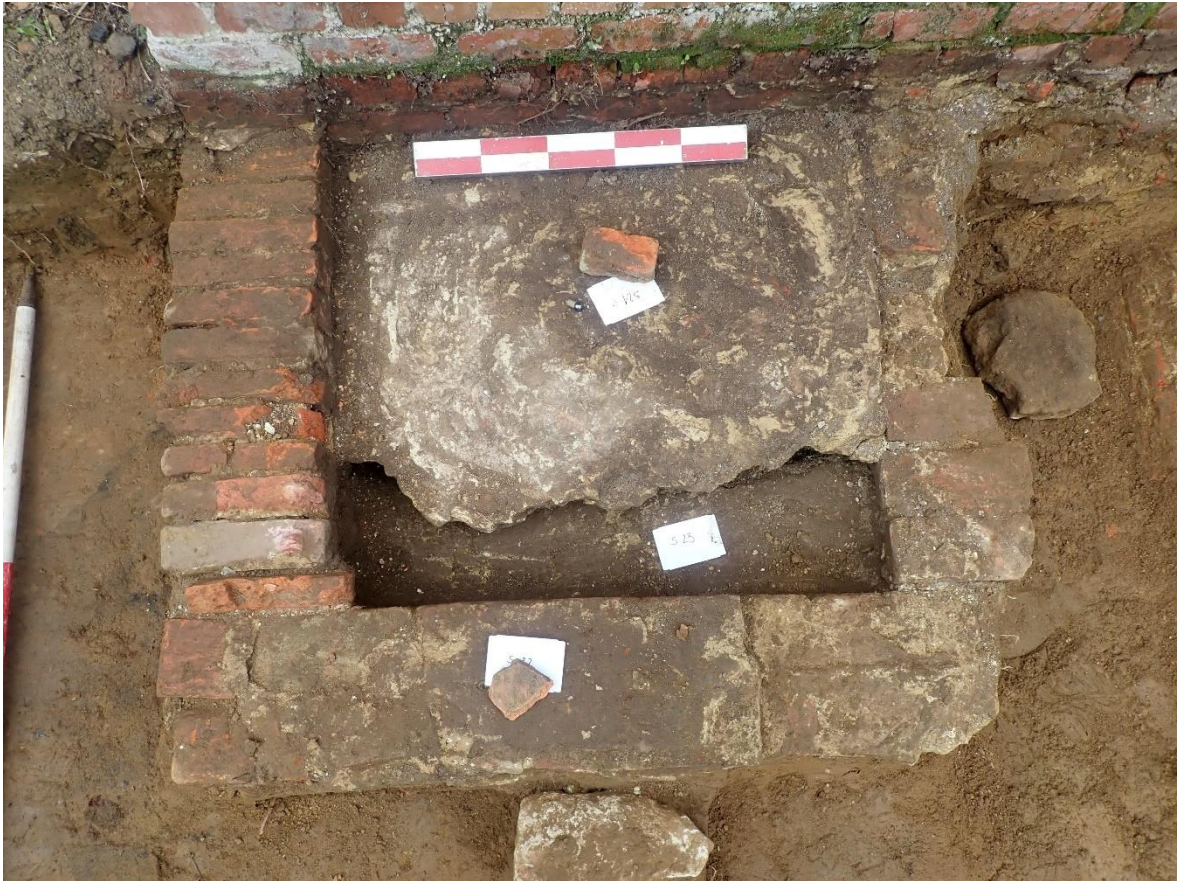
*Figuur 31. Dichtgemaakt trapgat dat leidt tot de originele kelder onder het huis.*

De originele trap die vanuit de slaapvleugel naar de kelder liep werd teruggevonden. De bovenste rand stenen (S22) betrof een 20<sup>e</sup>-eeuwse aanpassing, daterend uit de tijd dat ze dienst deed vanuit de stal. Nog in de 20<sup>e</sup> eeuw werd deze trap vervolgens uit gebruik genomen, werd de trapgatopening vanuit de kelder dichtgemetst en de opening vanuit de stal gedicht met beton (S21). Onder de beton is de eerste trede (S23) reeds zichtbaar. De plannen voor de nieuwbouw zouden worden aangepast om deze oorspronkelijke trap te kunnen integreren in het terras. Het zal een houten deksel krijgen om de toegang te waarborgen.

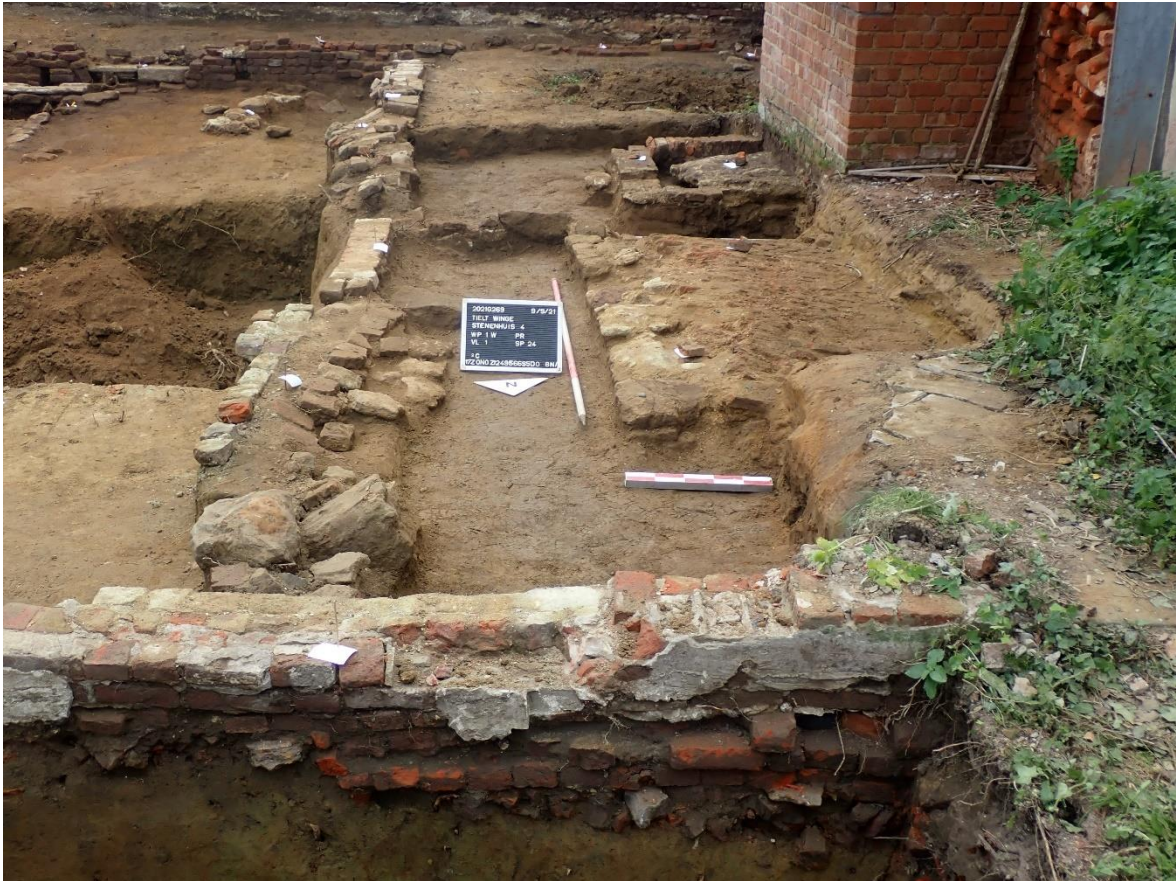
*Figuur 32. Zicht vanuit het noorden op het noordoostelijke deel van de werkput. Rechts bevindt zich het woonhuis. Centraal op de figuur herkennen we het deels vrijgelegde, ingeklonken gewelf van het kelderdeel buiten de woning. Daarachter bevindt zich het trapgat. Op de voorgrond de funderingen van de noordmuur van de stal.*

Het Stenen Huis is deels onderkelderd. Een deel hiervan, met binnenafmetingen van ca. 3,00 m bij 1,80 m, bevindt zich niet onder de nog bestaande woning, maar onmiddellijk ten oosten ervan (binnen de huidige werkput). Het gewelf van dit deel van de kelder is in slechte staat en wordt van binnenuit gestut. Tijdens het archeologische veldwerk kon dit gewelf (S24), alsook de top van de oostmuur van de kelder (S26), voorzichtig manueel vrijgelegd worden.

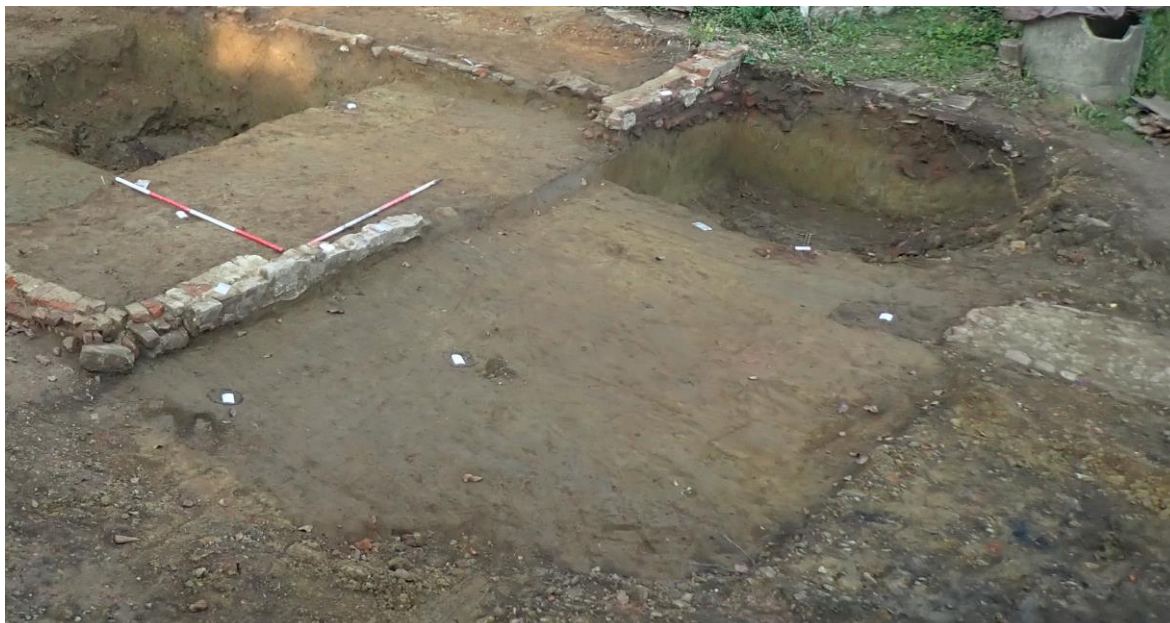
*Figuur 34. Zicht vanuit het noordoosten op het noordelijke deel van de archeologische werkput. Centraal-links zijn twee paalkuilen te herkennen; centraal-rechts het kasseipad dat zich net buiten de werkput bevindt.*

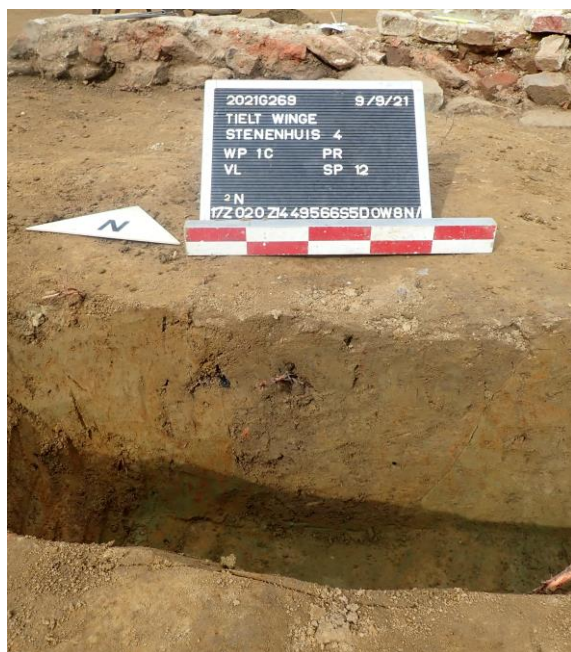
*Figuur 35. Coupe op paalkuil S12/25.*

Voor een aantal paalkuilen aangetroffen binnen het noordoostelijke deel van de stal geldt dat deze ouder zijn dan de stal zelf (S11, S12/S25 en S30). Paalkuilen S11 (zie Figuur 24 PP1 N-profiel) en S12/25 (= één spoor, zie [Figuur 35](#)) zijn erg gelijkaardig qua vorm, vulling, oriëntatie en geassocieerde vondstmateriaal. Mogelijk maakten ze deel uit van de verdwenen slaapvleugel. Qua locatie komen ze ongeveer overeen met waar de noordmuur van deze vleugel (waar er verder geen aanwijzingen voor gevonden zijn binnen de werkput) zich volgens oude kaarten had moeten bevinden.

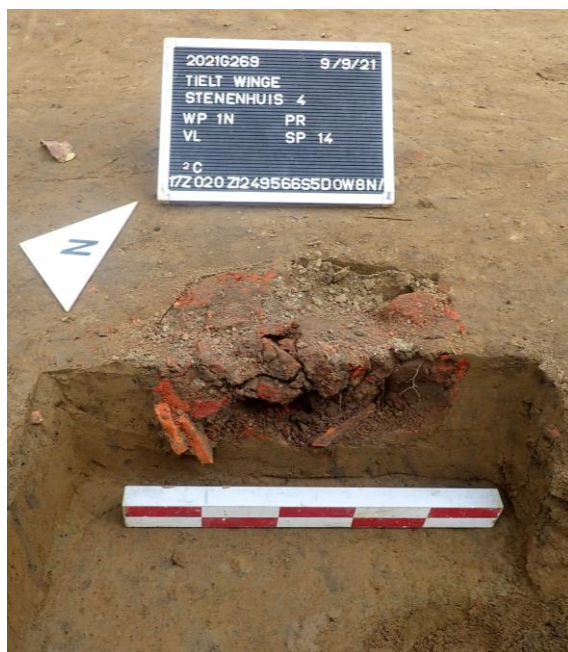
*Figuur 36. Coupe op puinkuil S14.*

Behalve de hierboven beschreven features werden er nog een aantal andere sporen teruggevonden. De meeste betreffen paalkuilen, waarvan een aantal door een gebrek aan vondstmateriaal niet nauwkeuriger gedateerd kunnen worden, hoewel de aflijning en vulling suggereren dat het hier om (sub)recente sporen gaat (S14, S16 en S17). Deze bevonden zich in het noordelijke deel van de werkput, ten noorden van de stal (Figuur 34). Er lijkt geen samenhang te zijn tussen de drie sporen, hoewel S16 en S17 mogelijk deel uitmaken van een rij palen. S14 bestond voornamelijk uit een puinvulling (Figuur 36); S16 en S17 waren minder dan 5 cm diep bewaard.

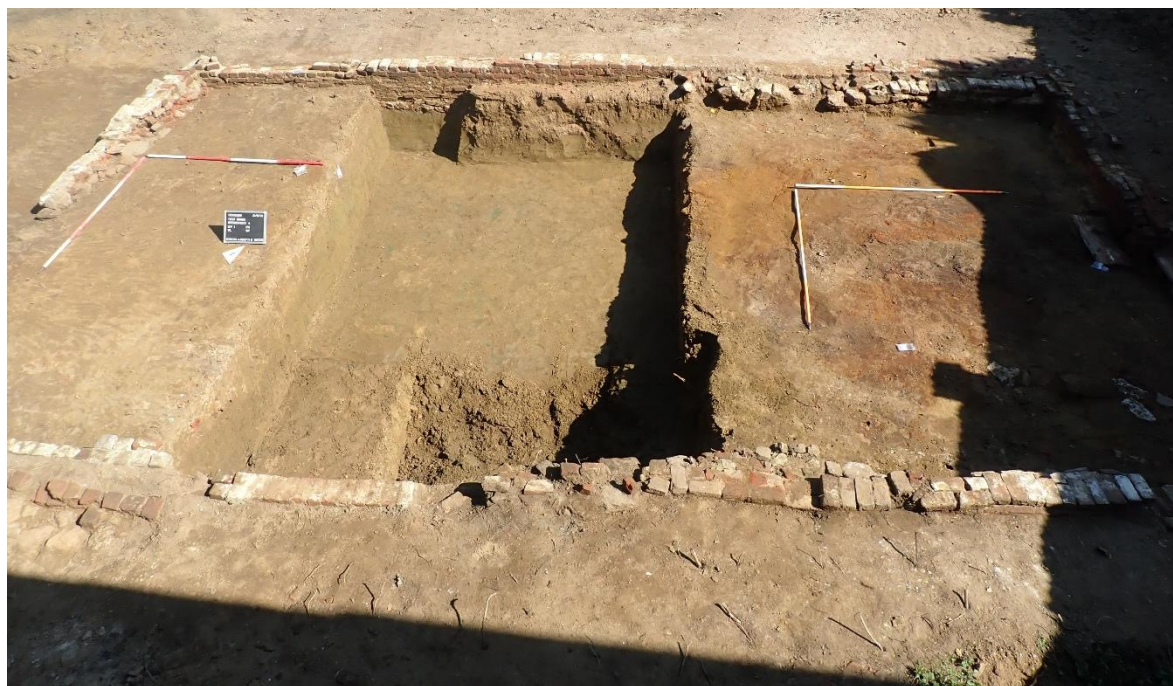
*Figuur 37. Overzichtsfoto van vlak 2; zicht vanuit het westen (1e verdieping Stenen Huis). Centraal is profielput PP1 reeds uitgegraven. Rechts is de vloer in het koeiengedeelte van de stal verwijderd. De verkleuringen in de grond zijn wellicht in grote mate het resultaat van het decennialang insijpelen van dierlijke uitwerpselen.*

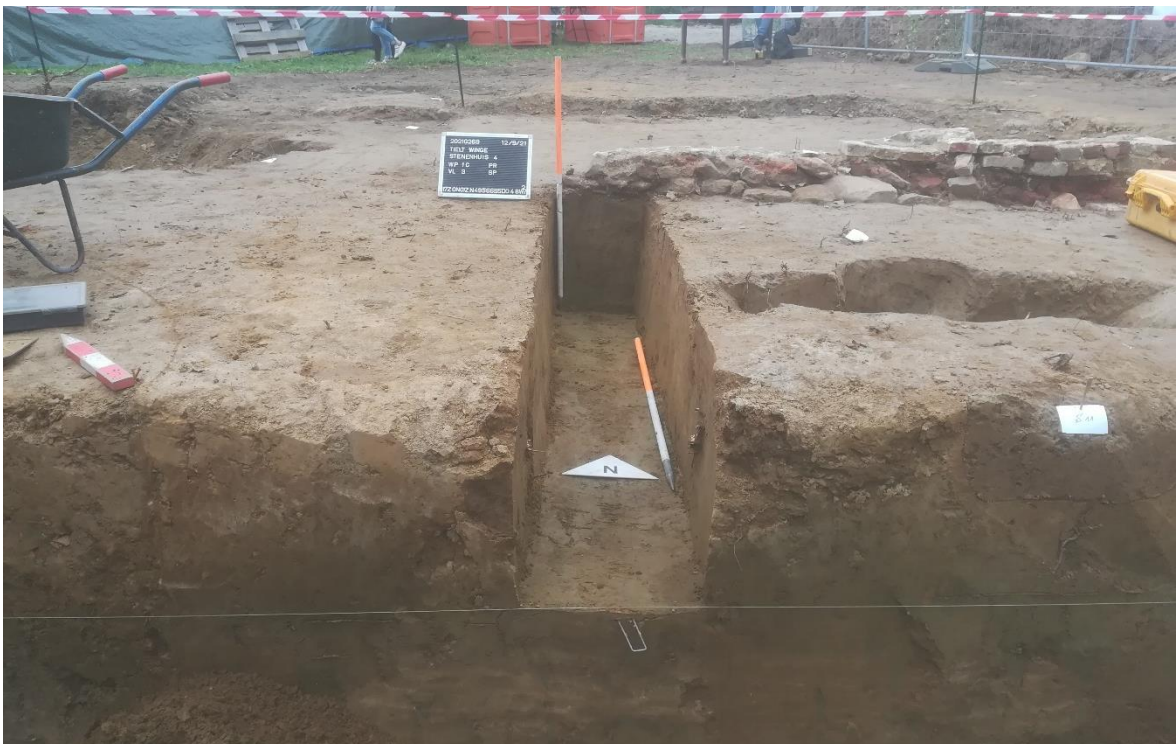
*Figuur 38. Manueel verdiepen/opschaven van vlak 2 ter hoogte van het koeiengedeelte van de stal.*

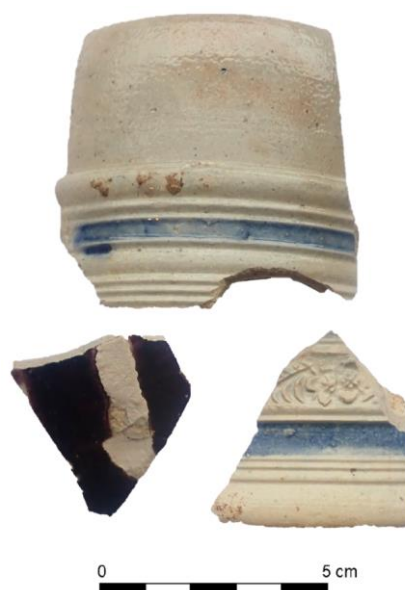
Figuur 42. Selectie van het steengoed aardewerk (Westerwald):

- a) Boven: randfragment met kobaltinkleuring.
- b) Centraal links: wandfragment met mangaaninkleuring.
- c) Onder: bodemfragment met kobaltinkleuring en gestempeld floraal motief.

Het meeste overige materiaal, aangetroffen bij het aanleggen en opschaven van de vlakken, lijkt overeen te komen met de bloeiperiode van het Stenen Huis (16<sup>e</sup>-19<sup>e</sup> eeuw), hoewel ook hier voor een aantal mogelijk residuele vondsten een datering in de late middeleeuwen op dit ogenblik niet uitgesloten mag worden. Een scherf met zogenaamde *sgraffito*-versiering, bijvoorbeeld, dateert ten vroegste van de 2<sup>e</sup> helft van de 15<sup>e</sup> eeuw (Figuur 41c). *Sgraffito* is een decoratietechniek waarbij een patroon – in dit specifieke geval florale en faunale motieven – gesneden wordt uit een met wit slib bedekt oppervlak. Hierdoor ontstaat een kleurcontrast met de onderliggende rode klei (De Groot 2014, I, 145). Door gebruik van onder meer koperoxide kunnen onder meer ook groene kleuren verkregen worden in de slibversiering. Onder de steengoed scherven bevinden zich onder meer een aantal kruik- of bekerfragmenten uit Westerwald steengoed (zie o.a. Figuur 42a/c), die in de late 17<sup>e</sup> of 18<sup>e</sup> eeuw gedateerd kunnen worden.

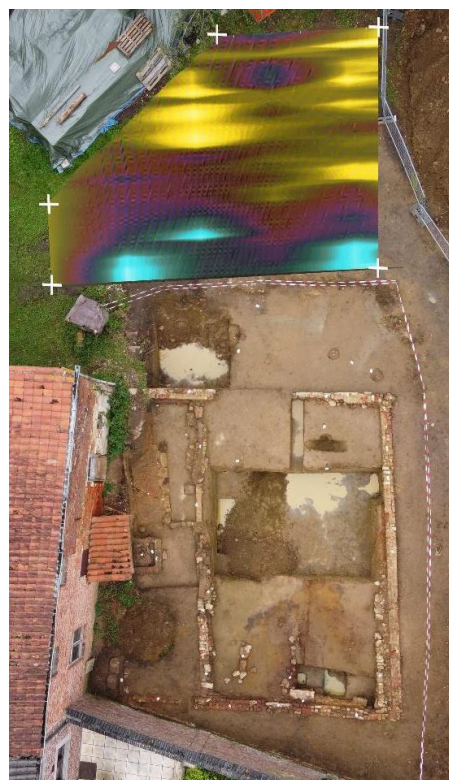
Figuur 45. De lichtblauwe kleur wijst op een hoge concentratie aan ijzeroxiden en deels ontbonden dierenmest, zijnde belangrijke kenmerken van lemen vakwerk.

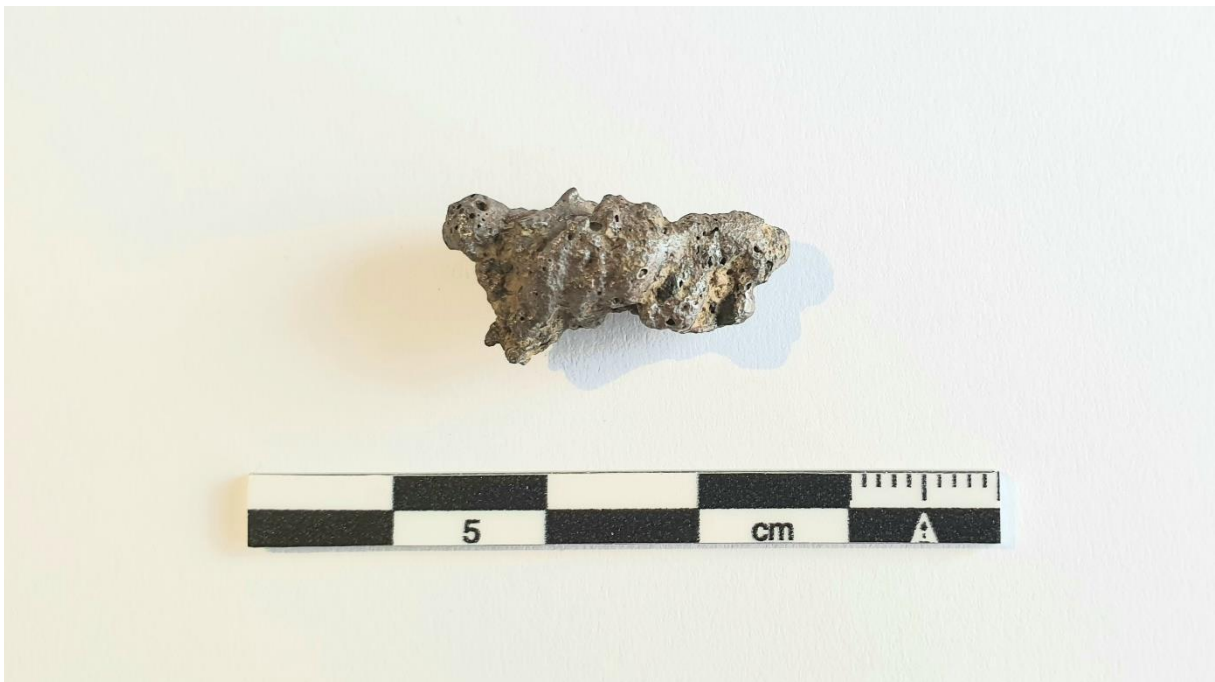
Oppervlakkige slak – vak A.

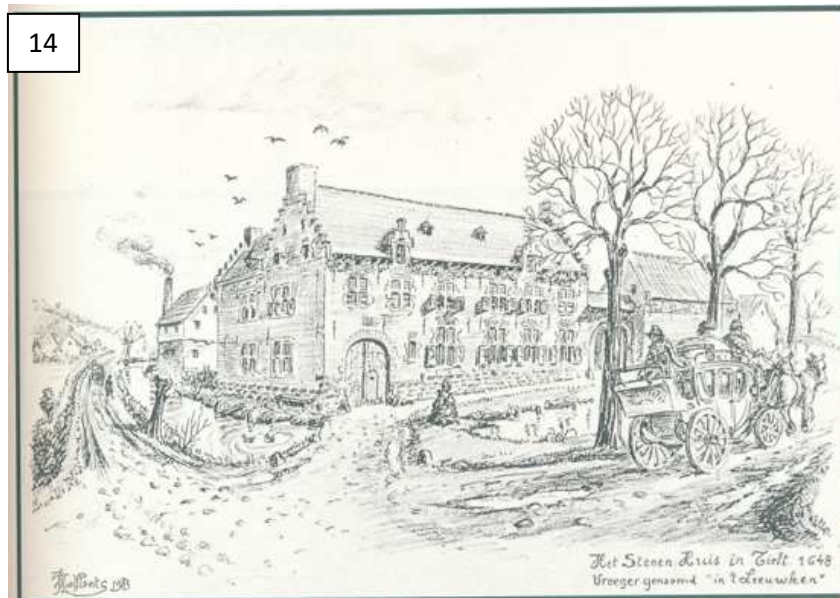
Het Stenen Huys anno 1648<sup>7</sup>

Halfants tekent hierboven ijzerzandsteenblokken onderaan het gebouw. Op bepaalde plekken is er effectief nog een laag ijzerzandsteen aanwezig onder de huidige bakstenen. De bakstenen die nu zichtbaar zijn onder de gobertangesteent werden gemetst na 1960. Hiervoor was de onderlaag gecementeerd. Dit is zichtbaar op afbeelding 15 (het stenen huis voor 1940) en afbeelding 16 (het stenen huis vooraanzicht voor 1970. Deze cementering werd verwijderd in de vorige eeuw.

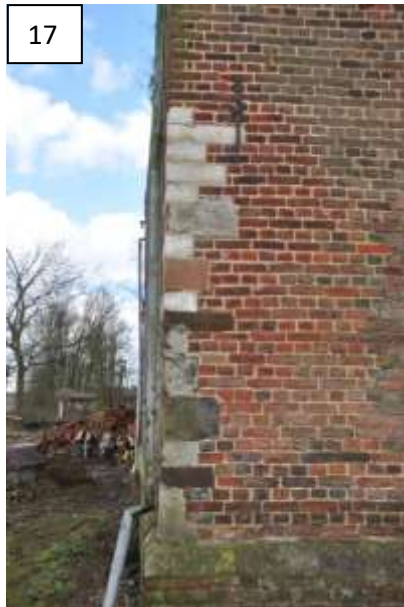
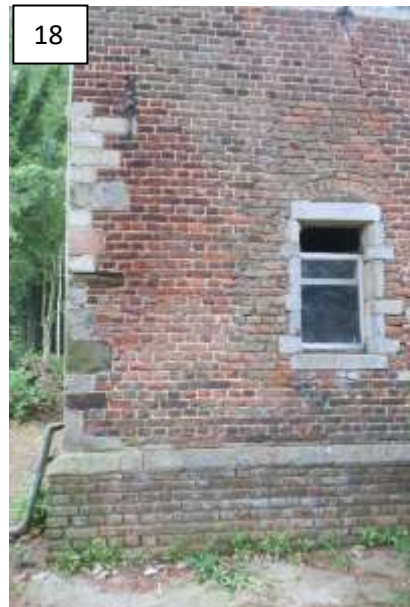
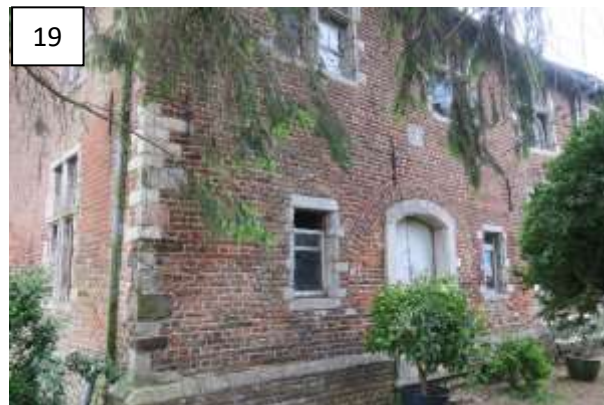
Op de kop van het gebouw zitten nog een aantal ijzerzandstenen, deels gecementeerd (afbeeldingen 17). Een aantal andere stenen werd vervangen door gobertangesteen.

De cementering die nog aanwezig is op de hoekstenen wordt verwijderd en de natuursteen die in slechte staat is en niet te herstellen wordt vervangen door Diestiaanse ijzerzandsteen. Op de site zijn nog stenen aanwezig die hiervoor kunnen dienen. De verweerde en slechte Diestiaanse ijzerzandstenen worden eveneens vervangen. Op deze manier wordt de hoek in zijn oorspronkelijke zicht hersteld.

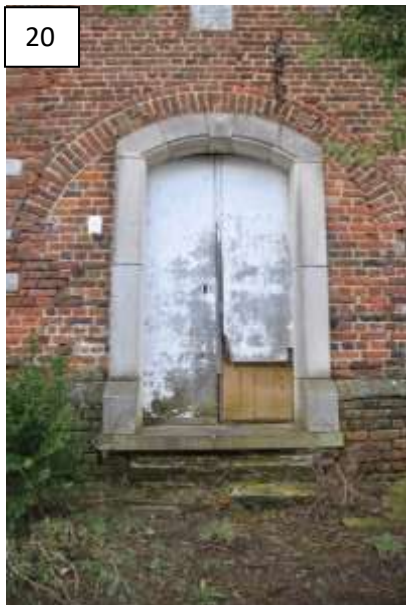
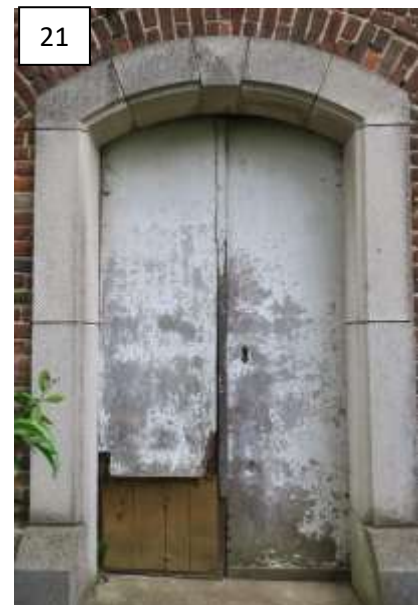
De huidige omlijsting van 1981 is er nog steeds. Er is op het terrein tevens een boog teruggevonden in blauwe steen, deze komt overeen met de breedte van de huidige deur. Zeer waarschijnlijk gaat het om de oorspronkelijke boog die aan de binnenkant dienst deed als latei. Omwille van de ophoging van de vloer is er tevens een hoge opstap naar de dorpel.

De gevonden boog zal worden teruggeplaatst als latei aan de binnenzijde van de deur. In de opening wordt een nieuwe halfronde eiken deur geplaatst, het metselwerk onder de metselboog wordt hersteld waar nodig. Er worden gobertagestenen gebruikt om rond de deur accenten aan te brengen. Dit om het uitzicht meer conform te maken met de kruisvensters. Er zal een bijkomende trede in blauwe steen voorzien worden als opstap naar de dorpel.

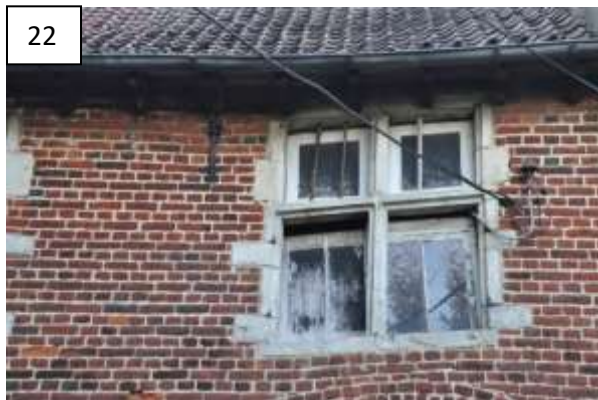
*Afbeelding 22: rechtvenster bovenaan in voorgevel*

Afbeelding 22 toont dat de voorgevel niet meer haaks is. Vermoedelijk kreeg men een stabiliteitsprobleem bij het verwijderen van de slaapvleugel. Dit is ook het moment waarop waarschijnlijk het tichelendak werd verwijderd en vervangen werd door een lichter dak in canada en boomse pannen. Dit zou omstreeks 1909 gebeurd zijn. Het gebouw werd volgens de overlevering van de familie Swinnen een verdiep verlaagd. Dit laatste dient echter in twijfel te worden getrokken. Op de Tiendenkaart (afbeelding 1) is te zien dat de dakstoel hoger boven de bovenste reeks kruisvensters staat. Vermoedelijk was de gevel ongeveer 1 meter hoger en bestond de zijgevel uit een trapgevel. Vooraan zal een dakkapel gestaan hebben boven het tweede kruisvenster.

De voorgevel is fel uitgebuit waardoor het kruisvenster helemaal getorst zit in de gevel. Langs de binnenzijde zit de zoldervloer voor het raam (afbeelding 23) omdat men de dakstoel verlaagd heeft.

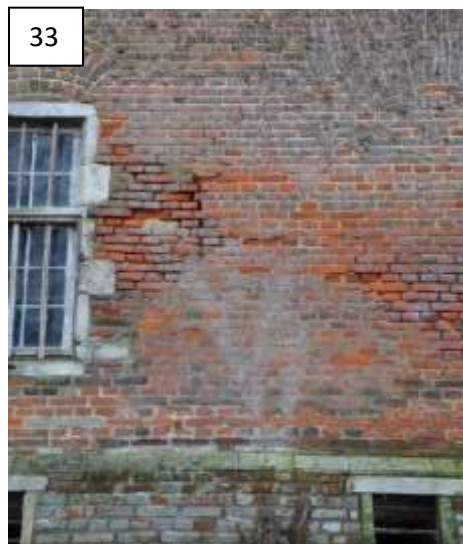
De sporen van de bakoven zijn nog zichtbaar in het voegwerk aan de buitenzijde (afbeelding 33). Ook aan de binnenzijde zijn de restanten hiervan waarnemen (zie verder).

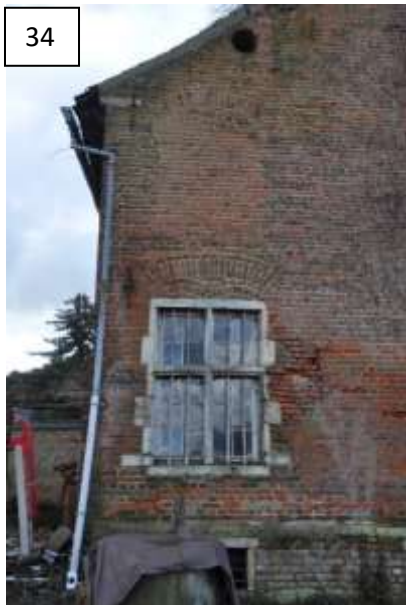
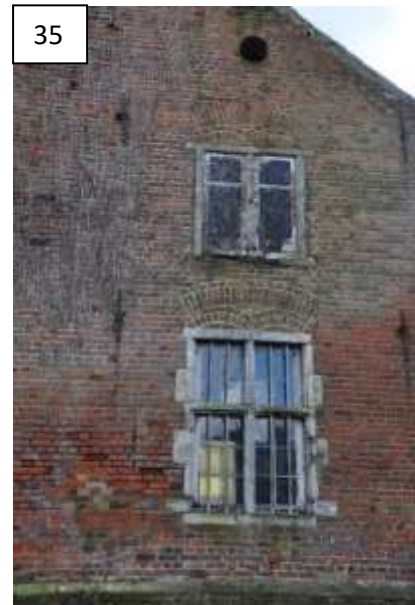
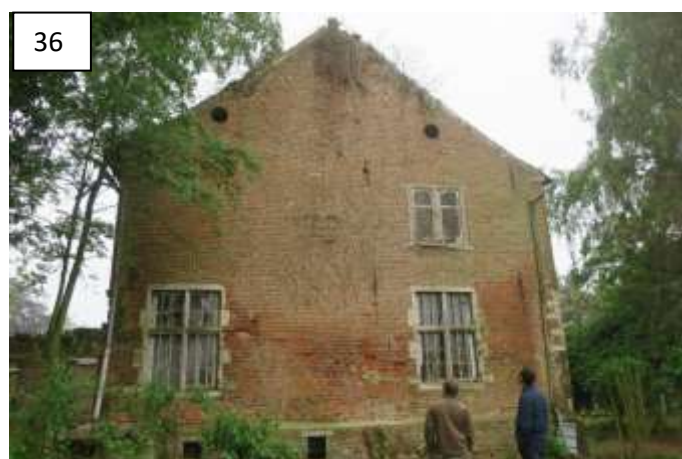
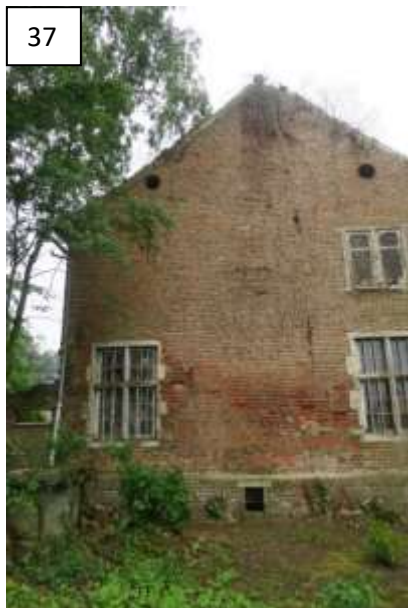
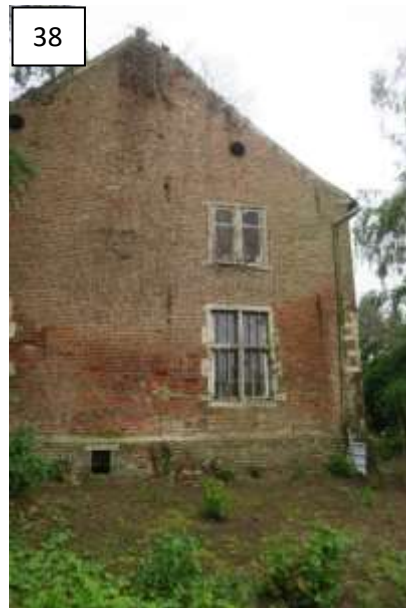
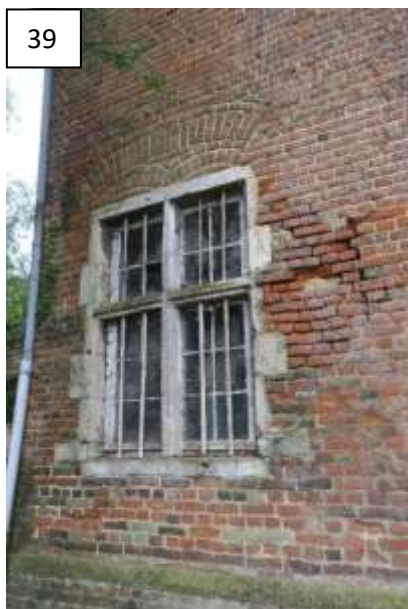
Op de oostelijke zijgevel zijn er momenteel nog 2 kruisvensters onderaan aanwezig en werden de twee kruisvensters bovenaan dicht gemetst (Afbeeldingen 34, 35 en 36). Eén van beide werd gecementeerd en geschilderd om eruit te zien als een kruisvenster. Op de site zijn kruisvensters gevonden (waarschijnlijk originele). De aanwezige bouwmaterialen kunnen gebruikt worden om deze vensters in ere te herstellen. De schoorsteen is onstabiel en gedeeltelijk ingestort (Afbeeldingen 36, 37, 38, 82 en 97).

De vensters op verdieping worden terug open gemaakt en op dezelfde manier ingevuld als in de voorgevel. Hierbij wordt uiteraard rekening gehouden met de twee aanwezige maten van vensters (op de verdieping zijn ze kleiner).

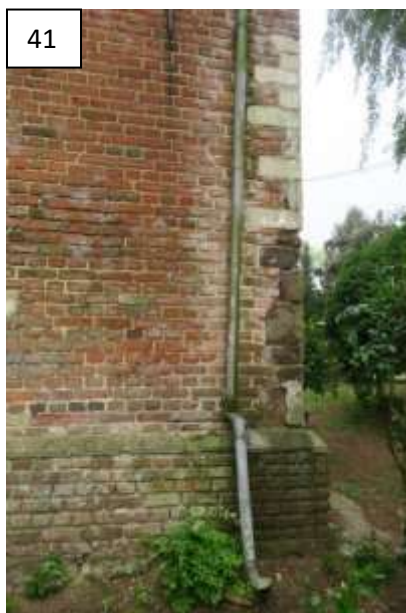
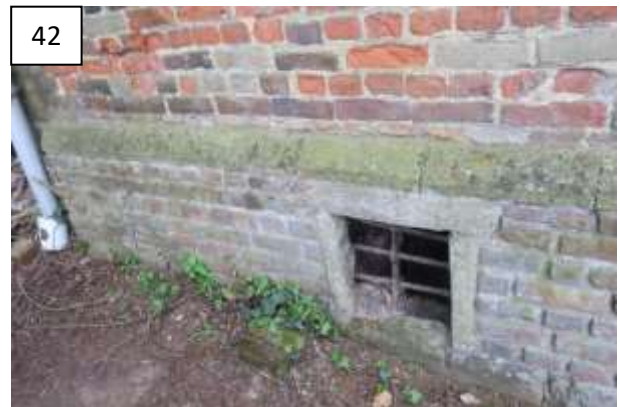
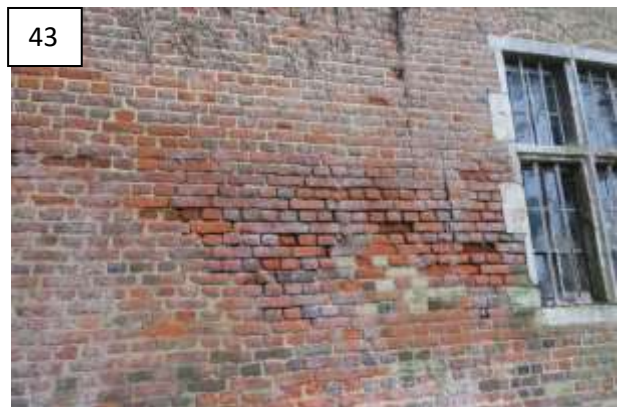
De hemelwaterafvoerbuizen zijn in slechte staat en deels in PVC. Ze worden opnieuw vervangen door zinken afvoerbuizen. Het onderste deel zal voorzien zijn van een gietijzeren afvoer (afbeelding 41).

Verdere herstellingen metselwerk en natuursteen naar analogie met de voorgevel (afbeelding 42 en 43).

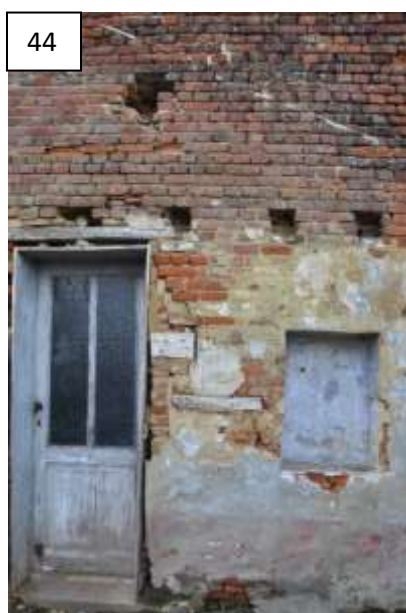
Op het primitief kadaster is getekend dat de 'achterbouw' inspringt en niet in het verlengde ligt van de oostelijke gevel. Dit verklaart ook het dichtgemetselde keukenraam (afbeelding 44) dat nu nog zichtbaar is aan de buitenzijde van de achtergevel.

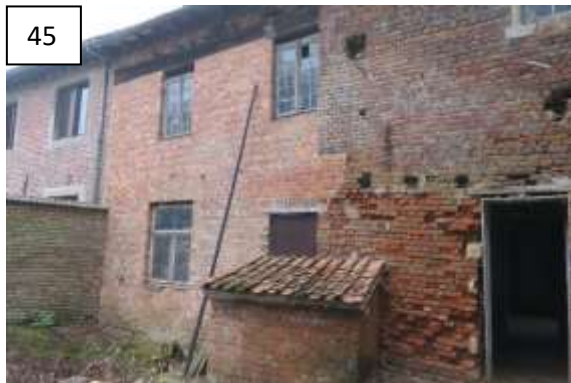
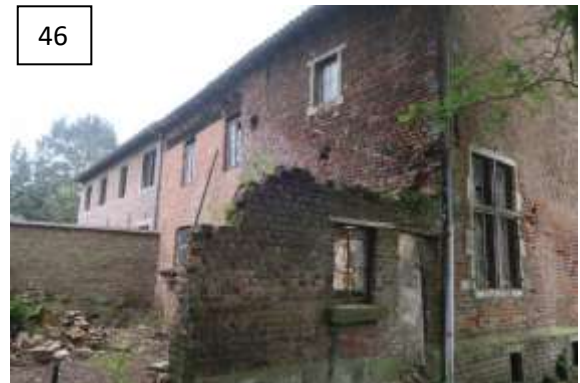
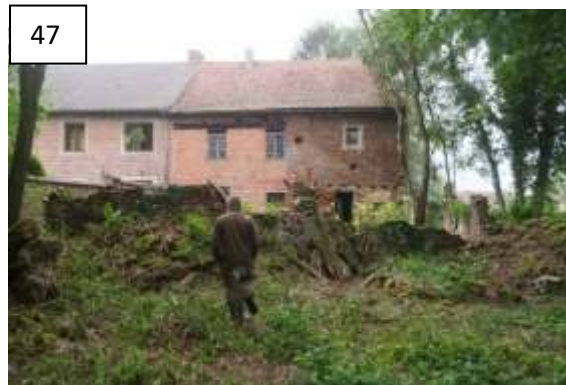
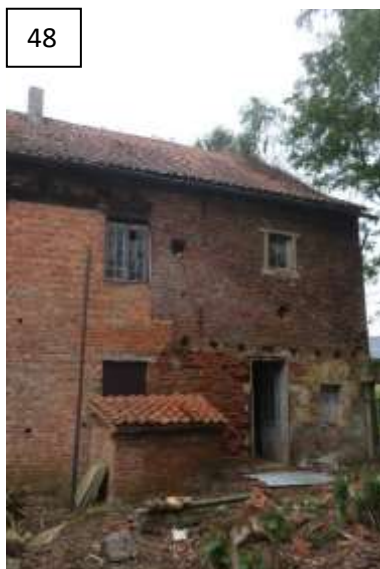
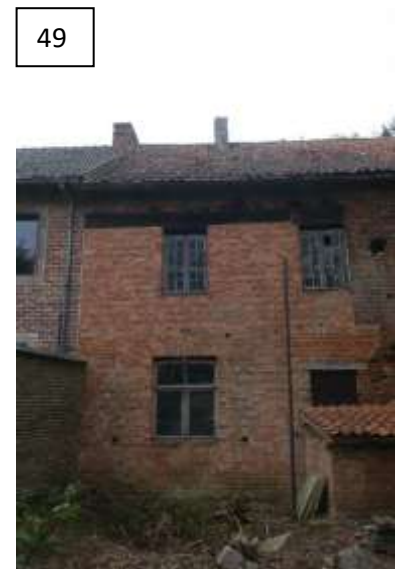
Op de foto's (46, 47, 48, 49) is duidelijk te zien hoe het volledige deel tegen de rechterbuur, onder de houten balk in de achtergevel, bestaat uit recenter metselwerk. Dit 'litteken' is een bijkomende aanwijzing voor de historische achterbouw.

De restanten van de niet originele achterbouw (foto 46 en 47) worden verwijderd. Deze bieden geen meerwaarde aan het gebouw.

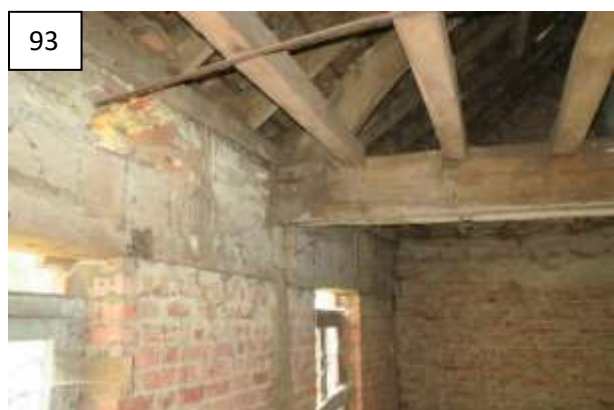
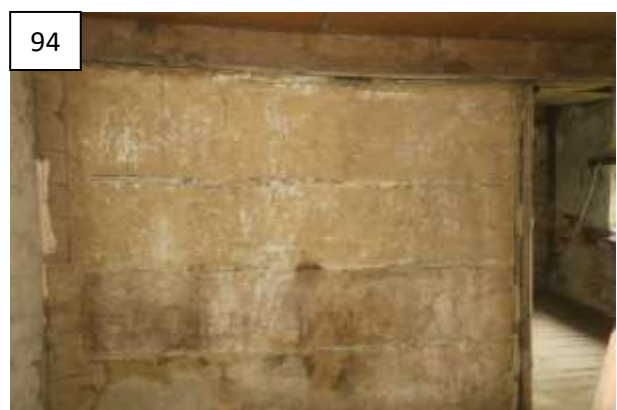
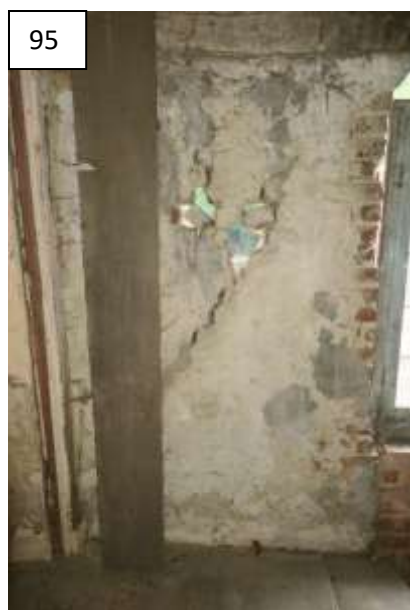
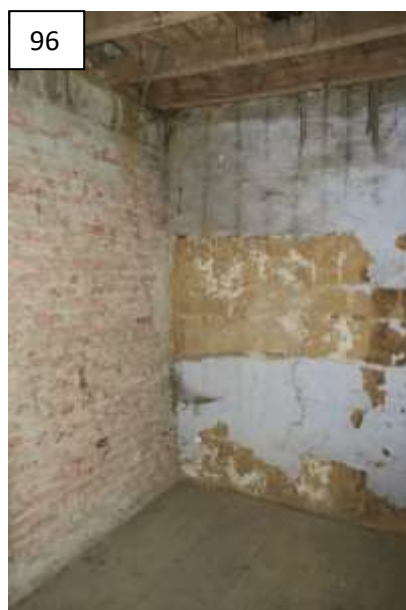
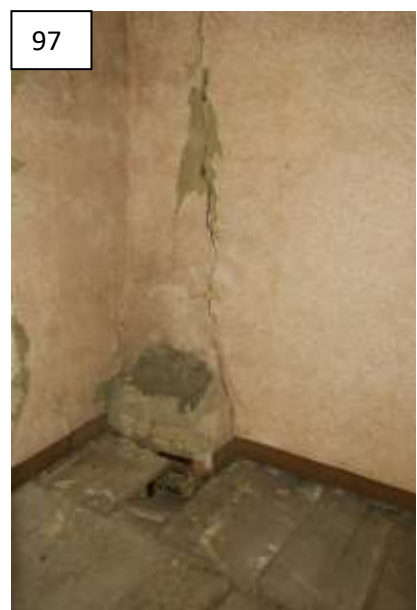
#### - Omschrijving huidige toestand

Hier is het metselwerk van de buitenmuren op vele plaatsen erg slecht en aan herstelling toe. De tussenwandjes in leem en vlechtwerk zijn in slechte staat.

Op vele plaatsen is de houten tussenvloer rot en zal de draagstructuur alsook de beplanking vervangen moeten worden. Specifieke inspectie van het houtwerk door een gespecialiseerde firma is nog niet uitgevoerd. Dit zal volgens ons nodig zijn om correcte behandeling en strategie te bepalen.

De tussenmuurtjes in leem en vlechtwerk zullen verwijderd worden op hun huidige positie omdat ze op deze manier onmogelijk de functie van scheidingswand kunnen vervullen. We willen opteren om ze indien mogelijk in hun geheel te demonteren en terug te gebruiken op een andere plaats als voorzetwand. Op die manier blijven ze zichtbaar en gebruikt in het gebouw, maar kunnen we toch het nodige akoestische comfort garanderen door tussen de slaapkamers te werken met geïsoleerde wandjes. Hierin kunnen dan ook technieken verwerkt worden. Om het originele zicht van de vloeren te behouden zal er worden gewerkt met een dubbele vloerstructuur met geïsoleerde tussenruimte voor leidingen. Op die manier zal er zowel langs onderzijde de beplanking zichtbaar zijn als langs boven, en wordt ruimte gecreëerd om elektriciteitskabels en leidingen weg te werken.
