# Eindverslag archeologisch onderzoek

Tielt-Winge – Stenen Huis

**Johan Claeys**

2024

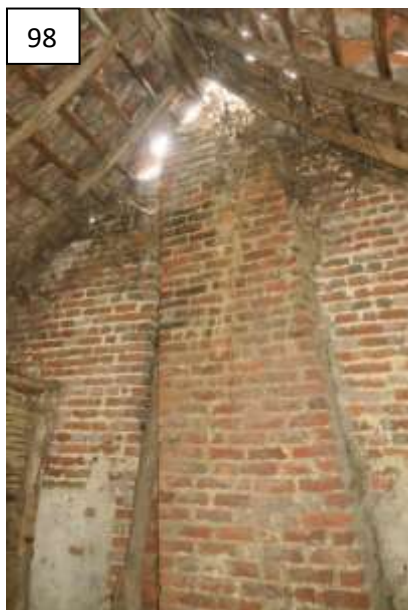
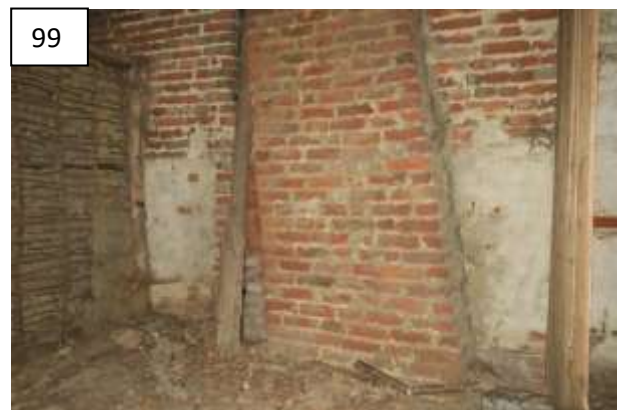
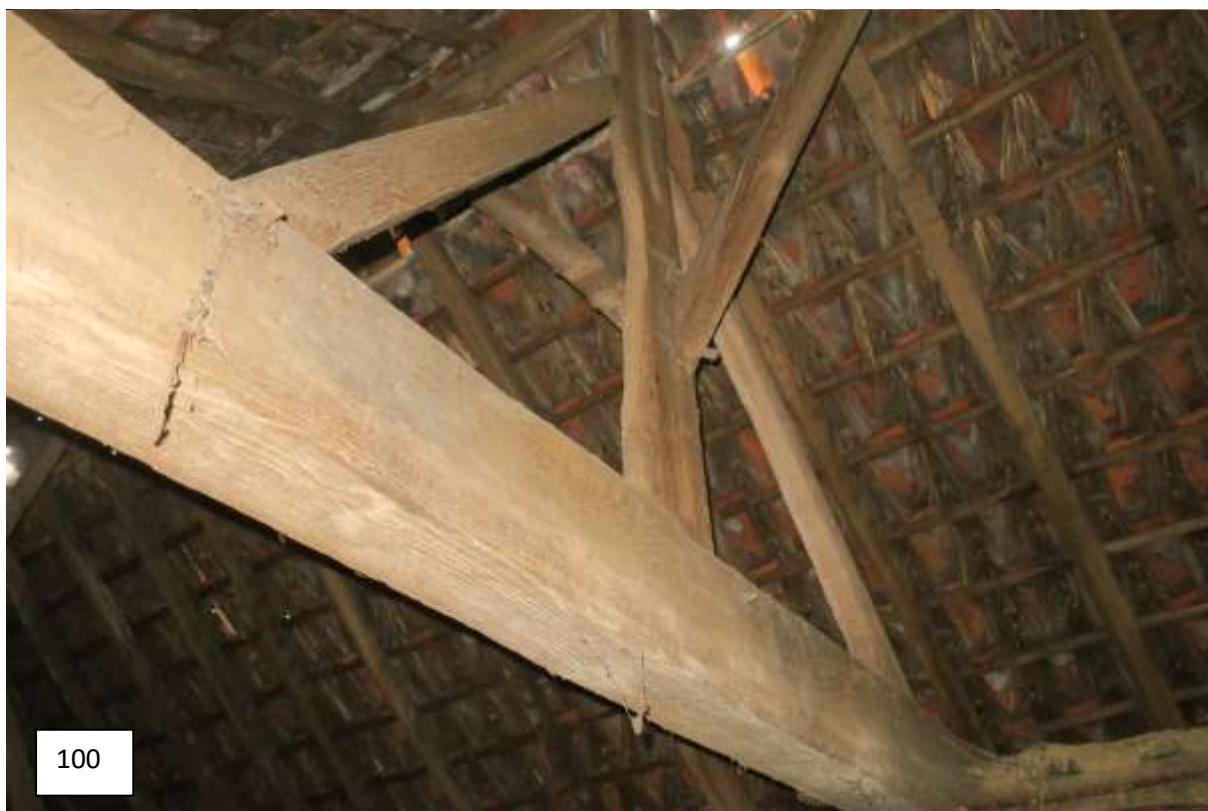
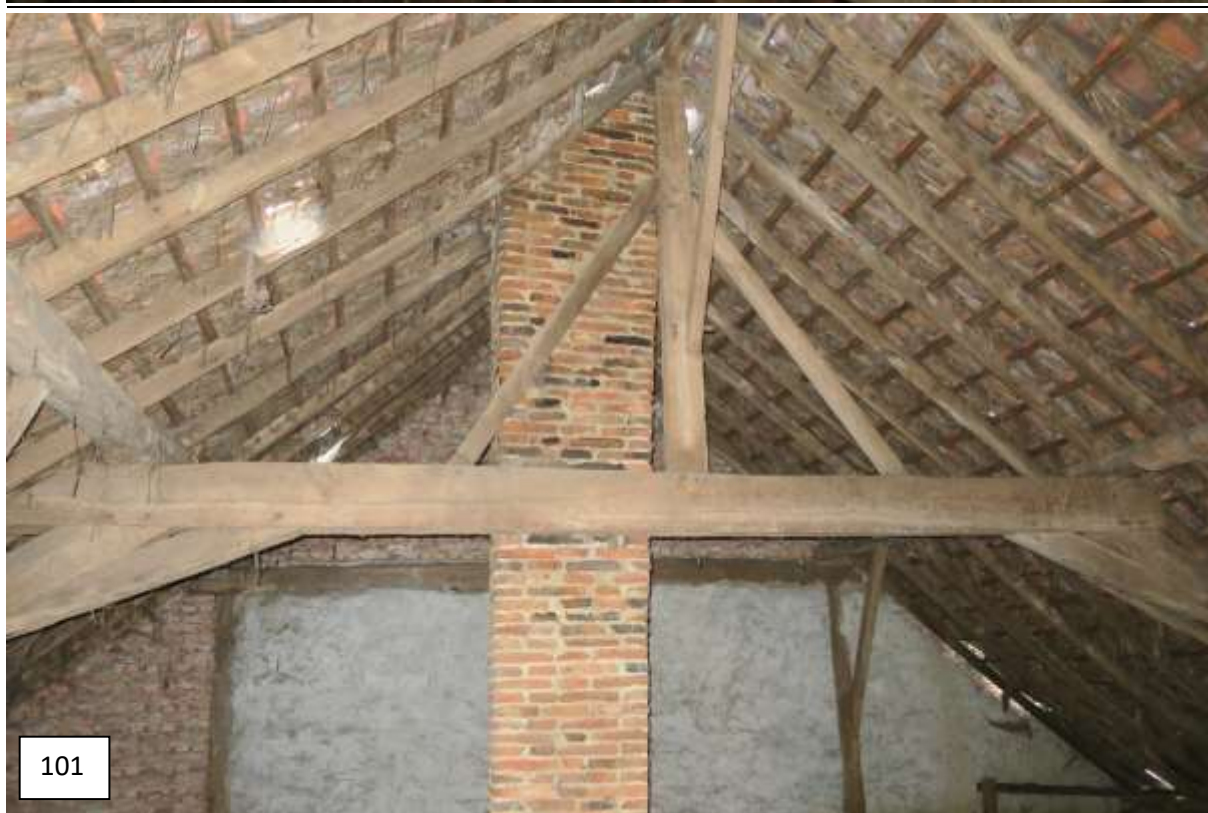
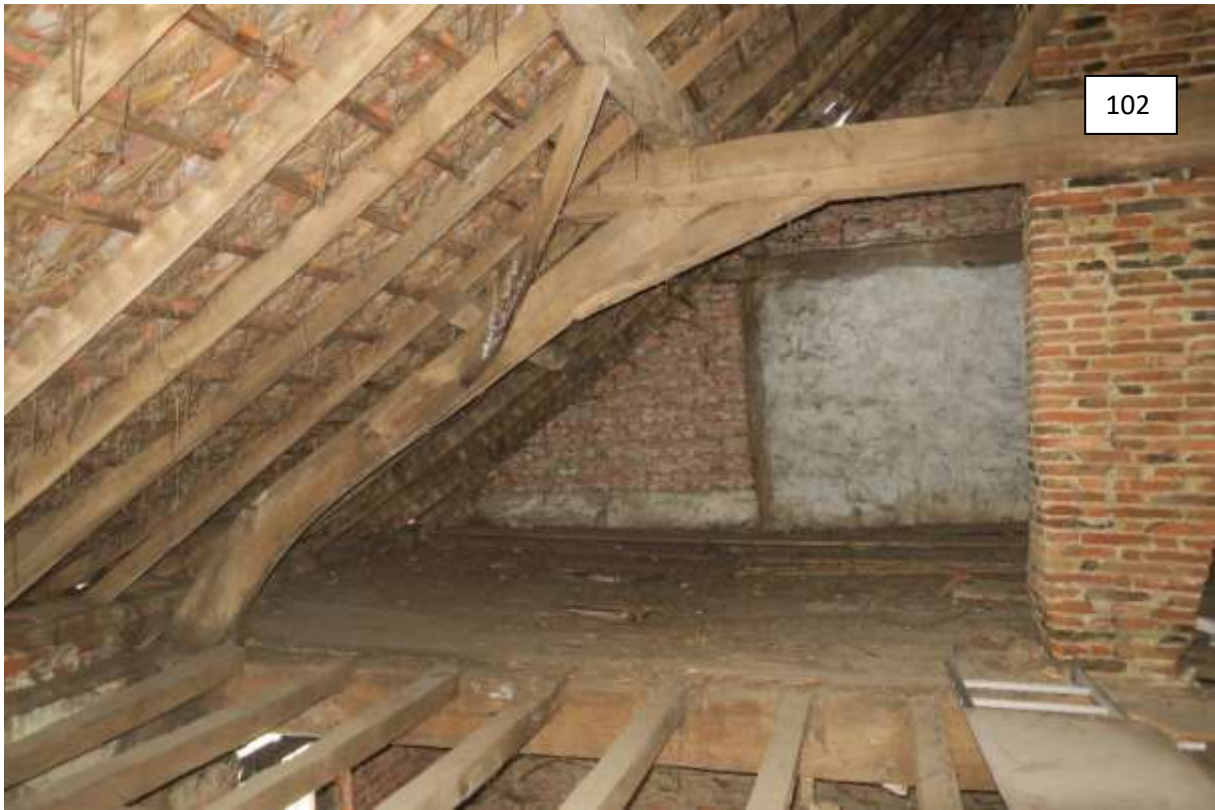
##### **- Omschrijving huidige toestand**

Het dak is reeds verschillende jaren lek, hierdoor zijn de houten structuren alsook de muren erg aangetast. De hoofdgebintes van het dak zijn grotendeels nog goed en kunnen behandeld of plaatselijk hersteld worden met epoxy. Het kinderhout zal grotendeels vervangen moeten worden.

Gezien we de dakstoel terug hoger wensen te plaatsen zal het dak worden weggenomen en teruggeplaatst. Bovenop het keperwerk wensen we af te werken met houten beplanking die in het zicht blijft. Hierop kunnen we dan isoleren en een onderdak plaatsen. Als dakbedekking wensen we de op het terrein aanwezige boomse pannen te gebruiken (aangevuld met bijkomend aangekochte pannen van eenzelfde type).
